Municipalité

Disraeli Paroisse

# Fiche d'inventaire du patrimoine bâti du territoire rural de la MRC des Appalaches

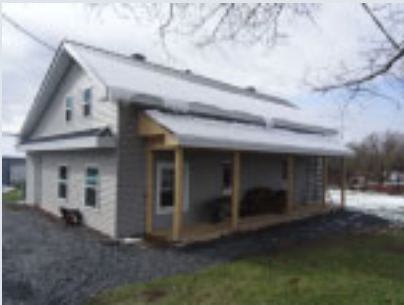
2592

Notes    Lors de notre passage en 2023, la maison avait été trop rénovée et n'a plus d'intérêt patrimonial. Le propriétaire avait dit lors du propriétaire que la maison avait été construite vers 1910, mais il a depuis trouvé un bout de journée comme isolant et la date était dans les années 18?? (il manquait les deux derniers chiffres)

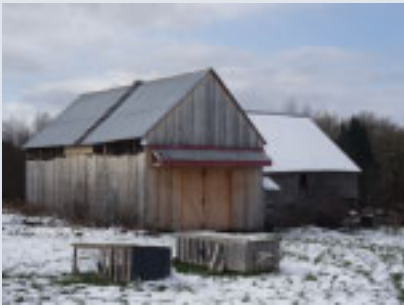
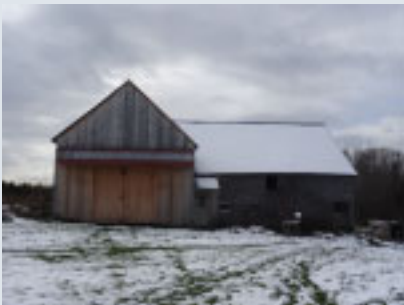
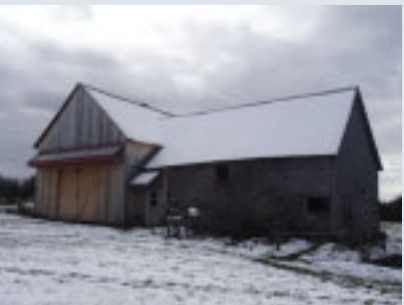
Notes Il y a aussi une porte moderne. Lors de notre passage en 2023, deux murs avaient été rénovés (en planche unie).

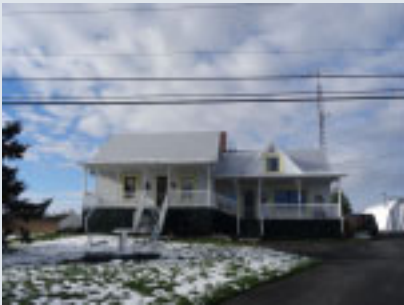
2608

| Notes | Lors de notre passage en 2023, nous avons constaté que la maison de recelait pas d'intérêt patrimonial (revêtement et ouvertures modernes), mis à part pour l'ornementation. |

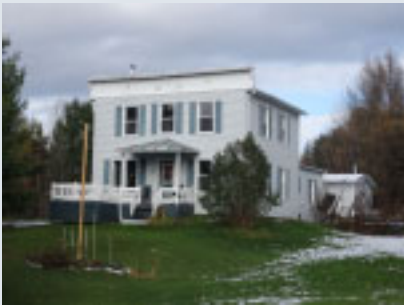
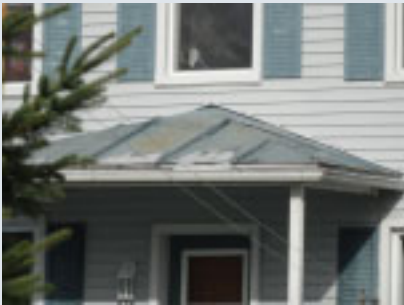
Notes Lors de notre passage en 2023, nous avons constaté que la maison ne recèle pas d'intérêt patrimonial fort puisque la majorité des matériaux et les ouvertures sont modernes (mis à part le petit toit en tôle pincée et le fait que c'est un style boomtown)

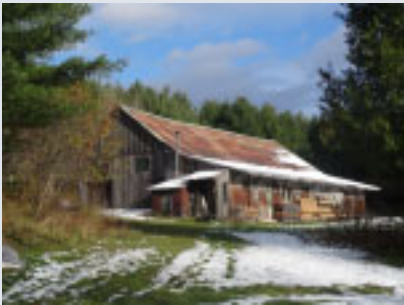
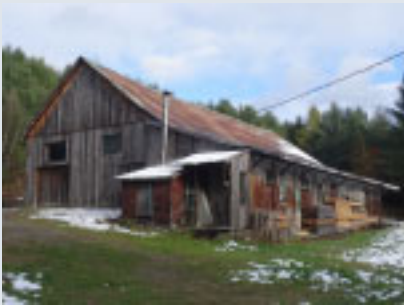
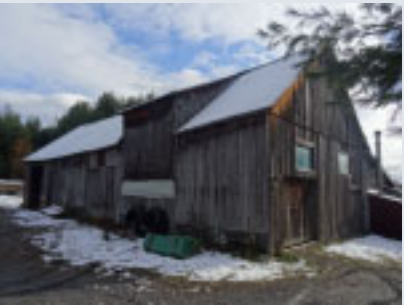
| Notes | Lors de notre passage en 2023, nous avons constaté que le bâtiment principal ne recelait pas d'intérêt patrimonial en raison des matériaux et des ouvertures modernes. Par contre, nous avons plutôt considéré le bâtiment secondaire. Le propriétaire de la grange (Pierre Gagnon) réside au 2732 chemine des Colibris. Il y a aussi présence de panier brique sur le revêtement | |

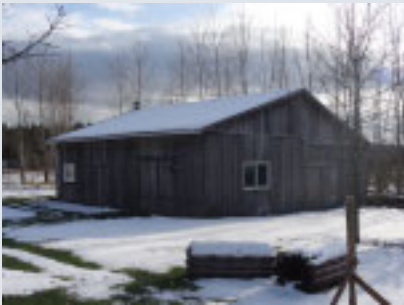
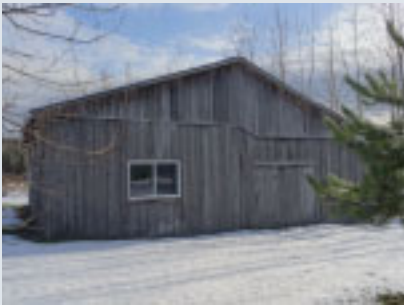
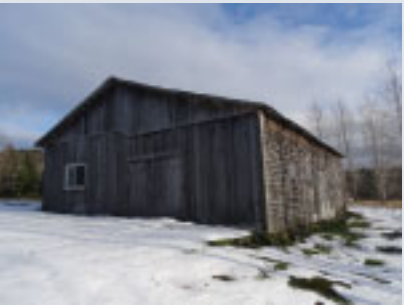
Notes En 2023, le propriétaire nous a dit qu'il a rapetissé le bâtiment il y a une quinzaine d'années.

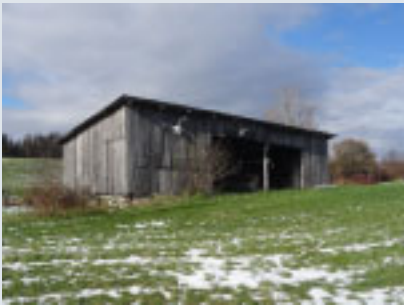
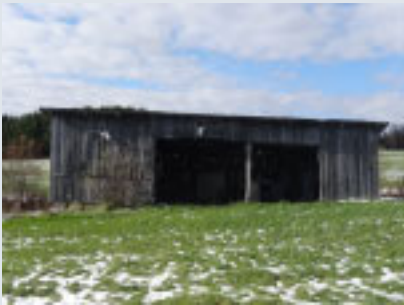
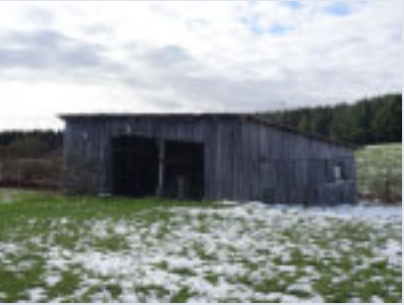
Notes Le garage est situé près du terrain du 2073, mais il appartient à la maison située plus loin (au 8157, 6e rang ; le propriétaire est Réal Trudeau).  
Le toit est à un versant incliné. Présence de deux ouvertures, mais pas de portes.  
Présence d'une ouverture, mais pas de fenêtres.

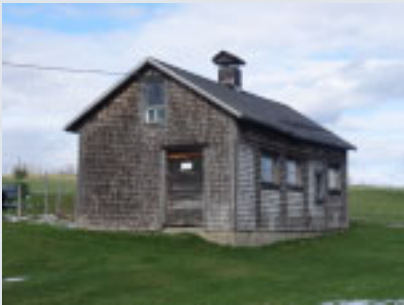
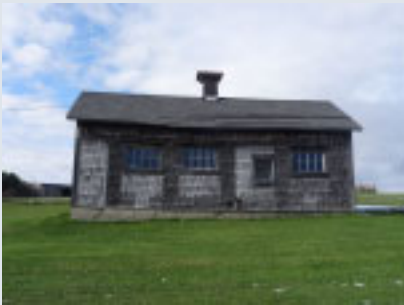
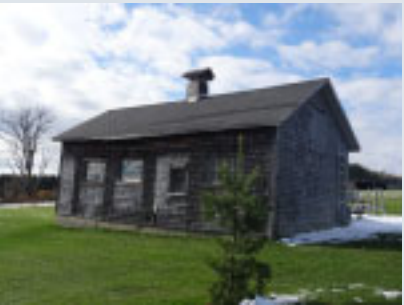
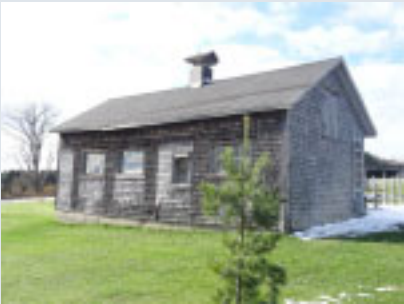
Notes    Il y a présence d'une fenêtre placardée avec un grillage et une autre est placardée avec de la planche unie.
