Fiche d'inventaire du patrimoine bâti du territoire rural de la MRC des Appalaches

Sainte-Clotilde-de-Beauce

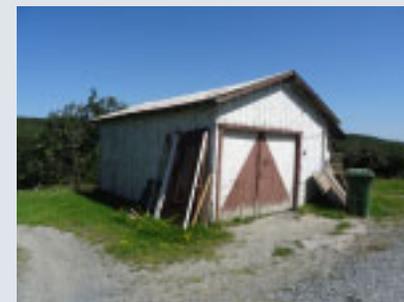
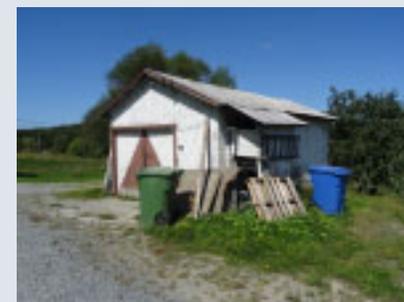
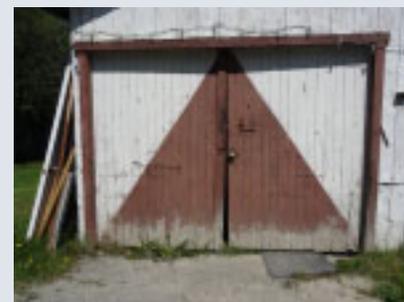
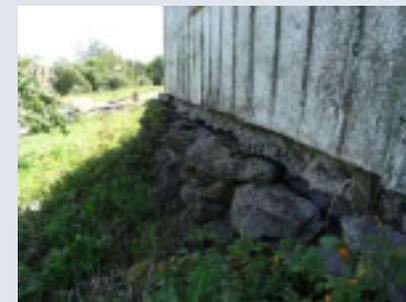
Notes Aucune fenêtre.
Lors de notre passage en 2023, le bâtiment s'était dégradé comparativement au précédent inventaire.

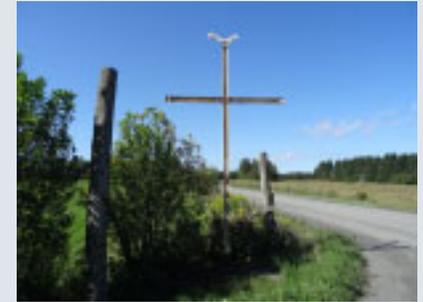
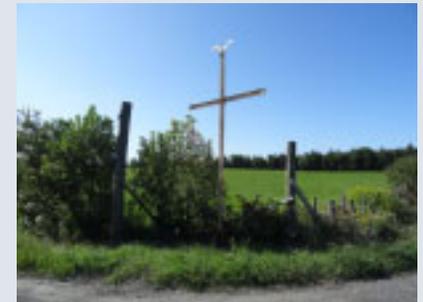
Notes La croix est en fer blanc et devait être éclairée auparavant. Il manque un côté pour qu'elle soit pleine (refermée). La croix est située à la jonction vers Saint-Éphrem.

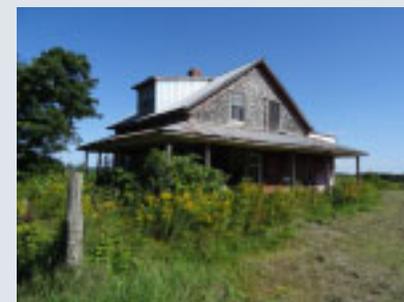
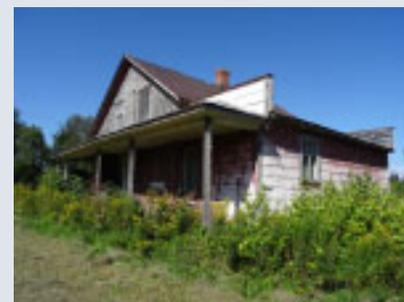
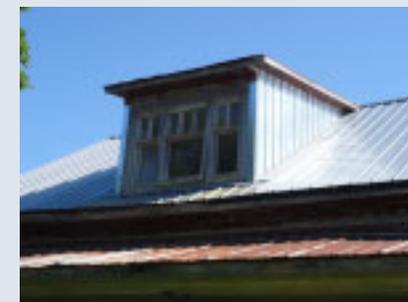
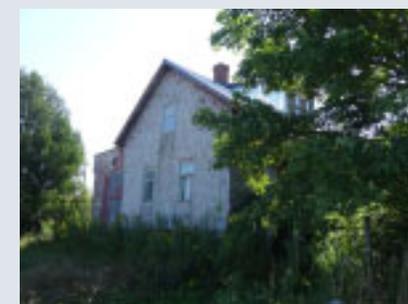
Notes La fondation est en pierre, mais il y a aussi du béton. Le toit et le revêtement de la lucarne ont été refaits en tôle profilée neuve.

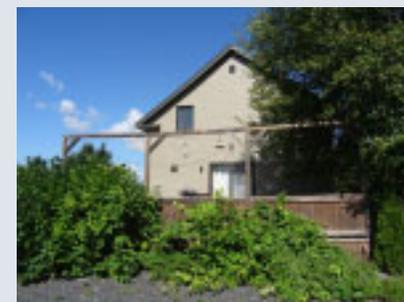
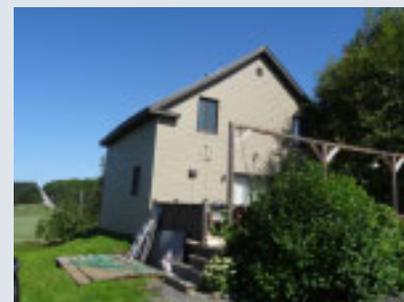
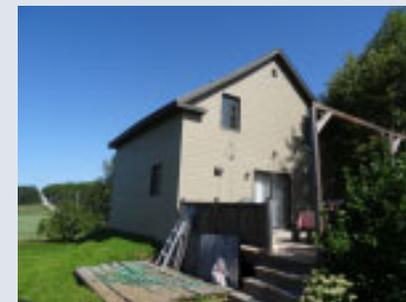
Notes La maison a été entièrement rénovée et l'intérêt patrimonial est très diminué.

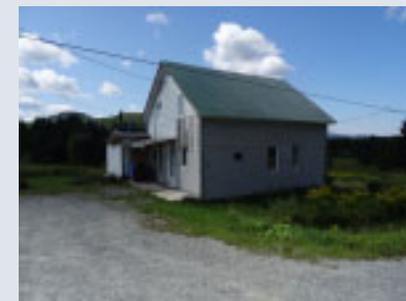
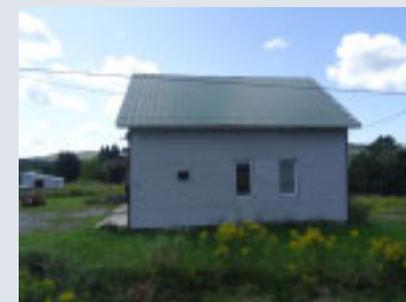
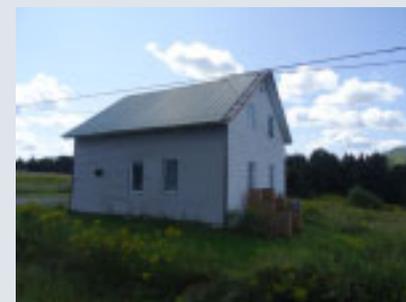
Nom Lors de notre passage en 2023, le bâtiment secondaire avait été démoli et le bâtiment principal a été rénové

Info Lors de notre passage en 2023, la maison avait été entièrement rénovée et n'a plus aucun intérêt patrimonial. Les ouvertures ont aussi été changées d'endroit.
