Fiche d'inventaire du patrimoine bâti du territoire rural de la MRC des Appalaches

Saint-Julien

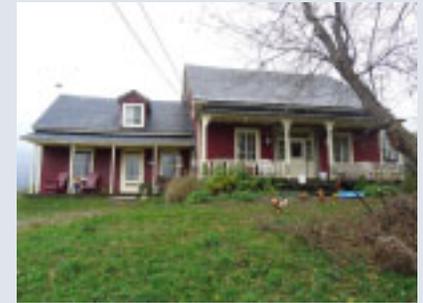
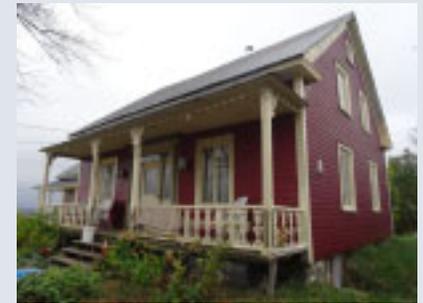
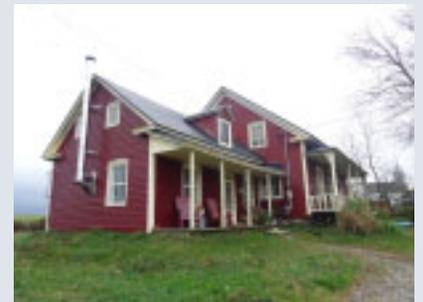
Fondations Pierre des champs

Murs Planche à feuillure

Forme de toit À deux versants droits

Matériaux toit Tôle profilée

Notes Dans ornementation, il faut inclure les lambrequins. Il y a aussi la présence d'une fenêtre moderne.

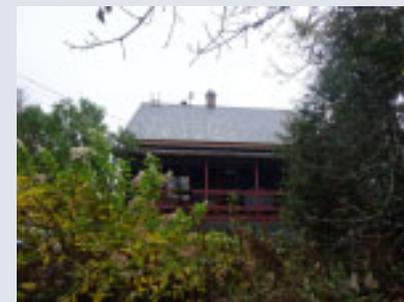
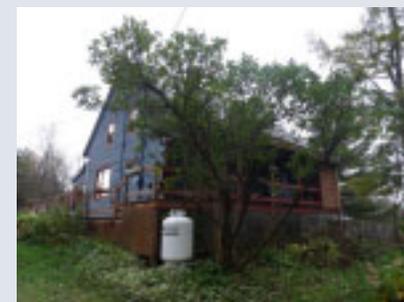
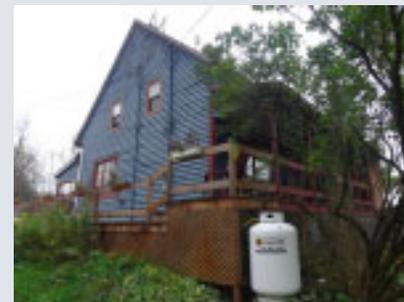
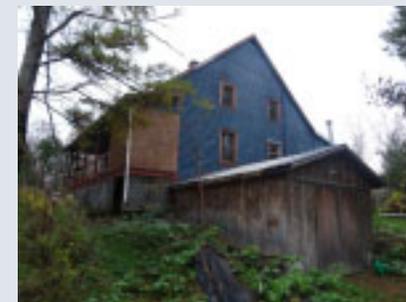
Fondations Béton

Murs Planche à clin

Forme de toit À deux versants droits

Matériaux toit Tôle profilée

Info Deux familles d'Irlandais auraient demeuré dans la maison avant 1929.

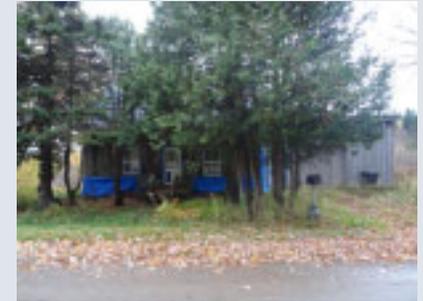
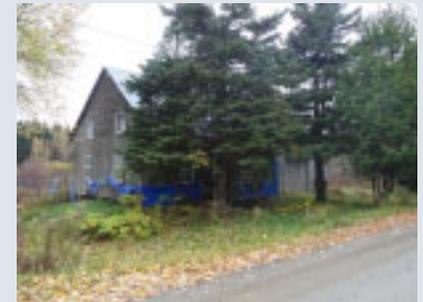
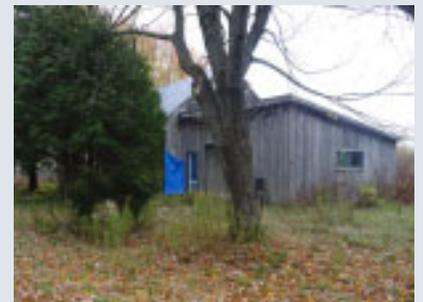
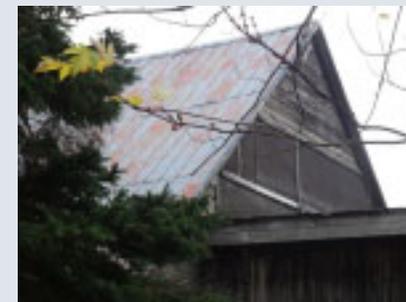
Fondations Pierre des champs

Murs Planche unie

Forme de toit À deux versants droits

Notes La maison semble abandonnée, mais des toiles de plastique bleu ont été placées sous les fenêtres et sur la jonction avec le garage.

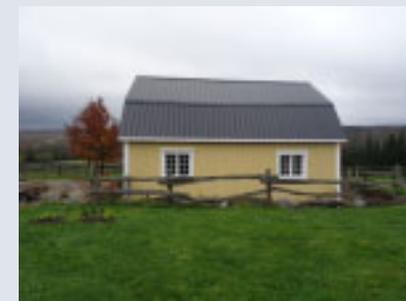
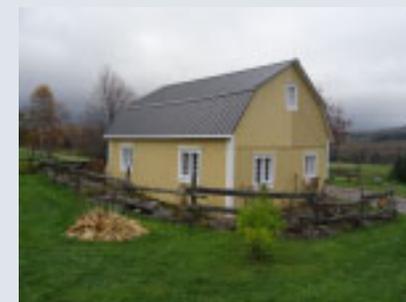
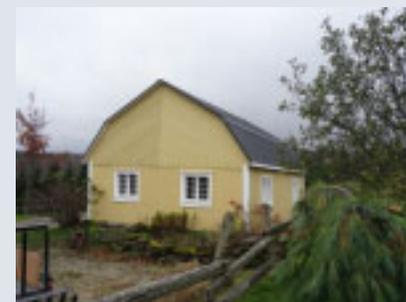
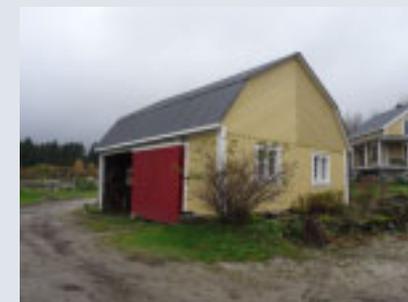
Fondations Pierre des champs

Murs Planche à clin Planche unie

Forme de toit Mansardé, à 2 versants

Info La maison construite dans les années en 1920 aurait brûlé et aurait été reconstruite en 1939 selon les papiers.

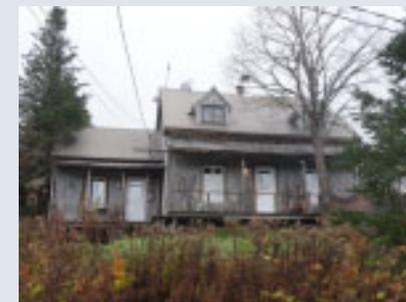
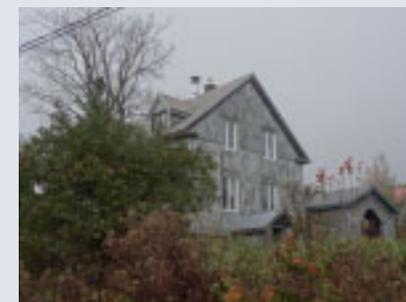
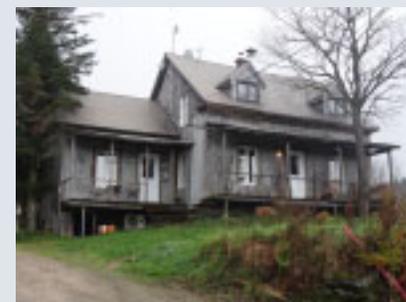
Fondations Béton

Murs Planche unie

Forme de toit À deux versants droits

Notes Présence d'une cheminée en briques et moderne.

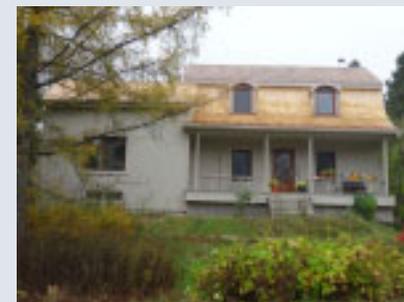
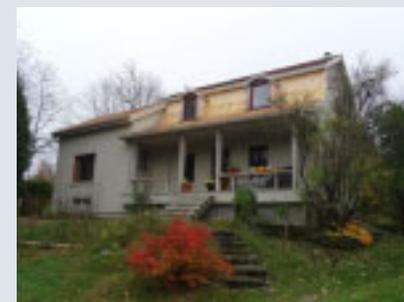
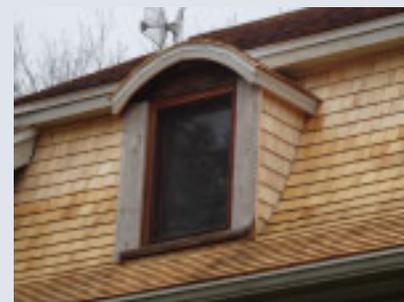
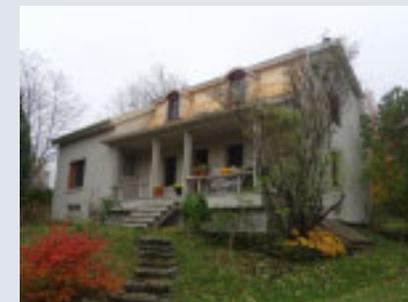
Fondations Béton

Murs Planche unie

Forme de toit Mansardé, à 2 versants

Matériaux toit Bardeau de bois

Notes Mention spéciale pour excellent entretien patrimonial! Le toit a été refait en bardeau de cèdre neuf. Le bâtiment secondaire était en rénovation lors de notre passage en 2023. À voir dans le futur parce que les propriétaires semblent mettre du bardeau de bois sur les murs.

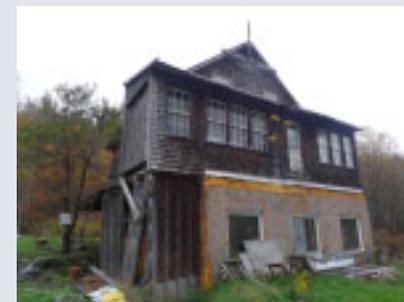
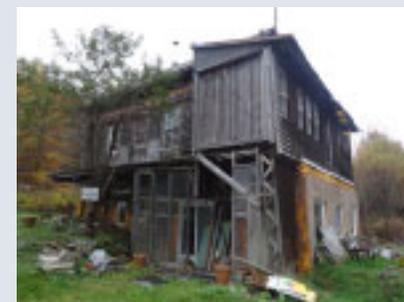
Notes Lors de notre passage en 2023, la maison était en trop mauvais état pour être d'intérêt.

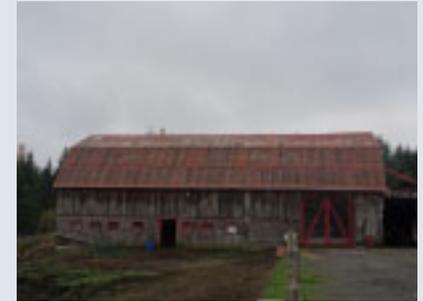
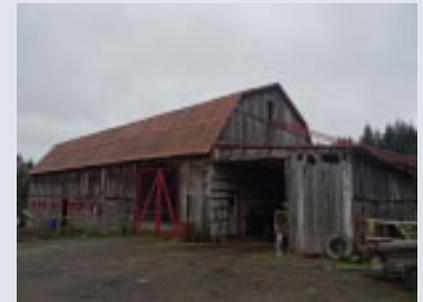
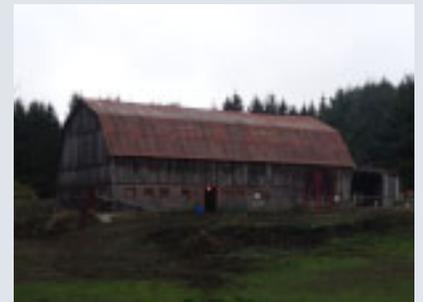
2358

Type de bien Bâtiment secondaire

Plan au sol Rectangulaire

Nbr d'étages 2½

Fondations Béton

Murs Planche unie Bardeau de bois

Forme de toit Mansardé, à 2 versants

Matériaux toit Tôle profilée

Porte(s) En bois massif À double battants
En planche unie

Fenêtres Fixe

Fonction actuelle Grange

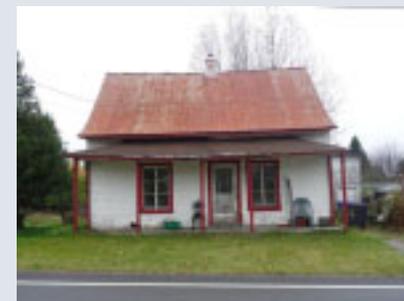
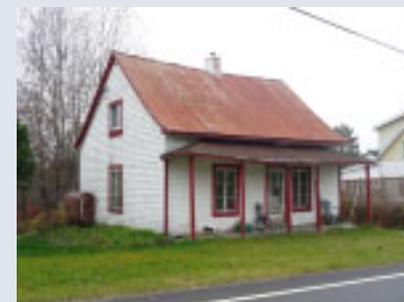
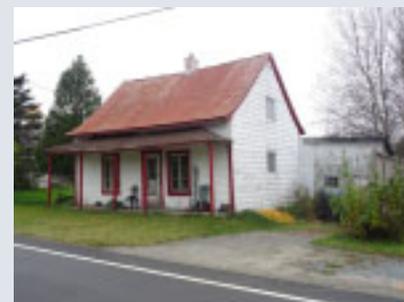
2335

Type de bien Bâtiment principal

Plan au sol Rectangulaire

Nbr d'étages 1½

Murs Bardeau de bois Moderne

Forme de toit À deux versants droits

Matériaux toit Tôle profilée Bardeau d'asphalte

Ornementation Chambranle Planche cornière

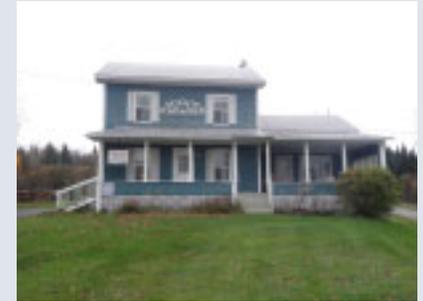
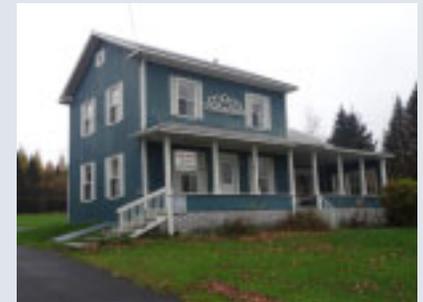
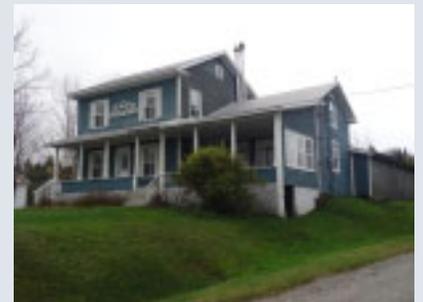
Fondations Pierre des champs

Murs Planche unie Bardeau de bois

Notes L'agrandissement de derrière a un revêtement de papier brique.

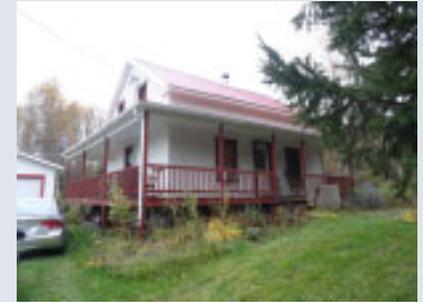
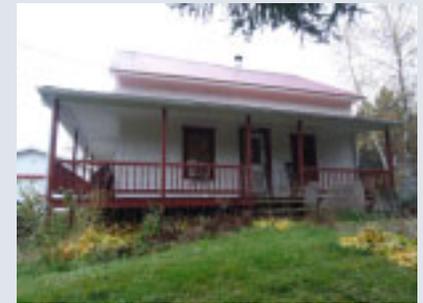
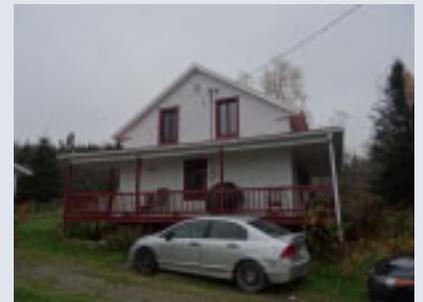
Fondations Pierre des champs

Murs Bardeau de bois

Notes Une fenêtre de la façade est placardée avec du carton pour installer un air climatisé.

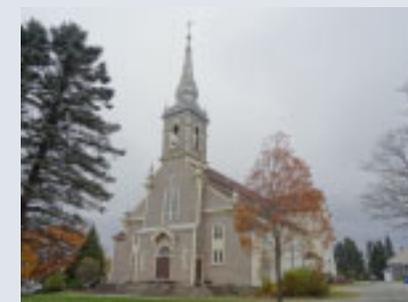
2330

Plan au sol Rectangulaire
 Nbr d'étages
 Annexe(s)
 Saillie(s) Perron Clocher
 Fondations Pierre des champs
 Murs Bardeau d'amiante Moderne
 Forme de toit À deux versants droits
 Matériaux toit Bardeau d'asphalte Tôle en plaques
 Porte(s) En bois massif À double battants
 Fenêtres Fixe À petits carreaux
 Lucarne(s) Oeil-de-boeuf

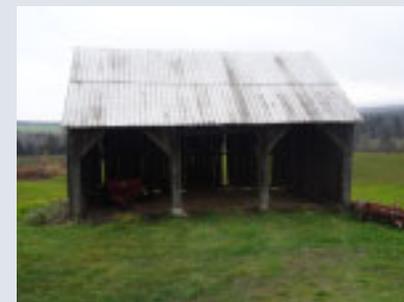
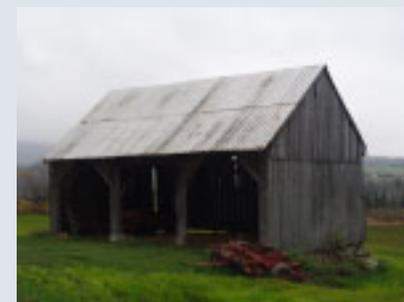
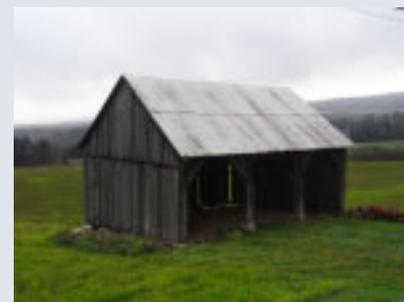
2363

Plan au sol Rectangulaire
Nbr d'étages
Annexe(s)
Saillie(s)
Fondations Pierre des champs
Murs Planche unie
Forme de toit À deux versants droits
Matériaux toit Tôle profilée
Porte(s) Absence porte (ouverture)
Fenêtres Aucune
Lucarne(s)
